# El naufragio de la fragata HNOMS *Helge Ingstad* (F-313): ¿Una oportunidad para aprender?

## The sinking of the frigate HNOMS *Helge Ingstad* (F-313): An opportunity to learn?

**Resumen:** El presente artículo discute el caso del naufragio de la fragata HNoMS *Helge Ingstad* ocurrido luego de que el 8 de noviembre de 2018 colisionara con el tanquero comercial Sola TS en el fiordo de Hjelte, Noruega. El texto presenta argumentos de porqué este accidente lamentable es una oportunidad de aprendizaje para otras armadas.

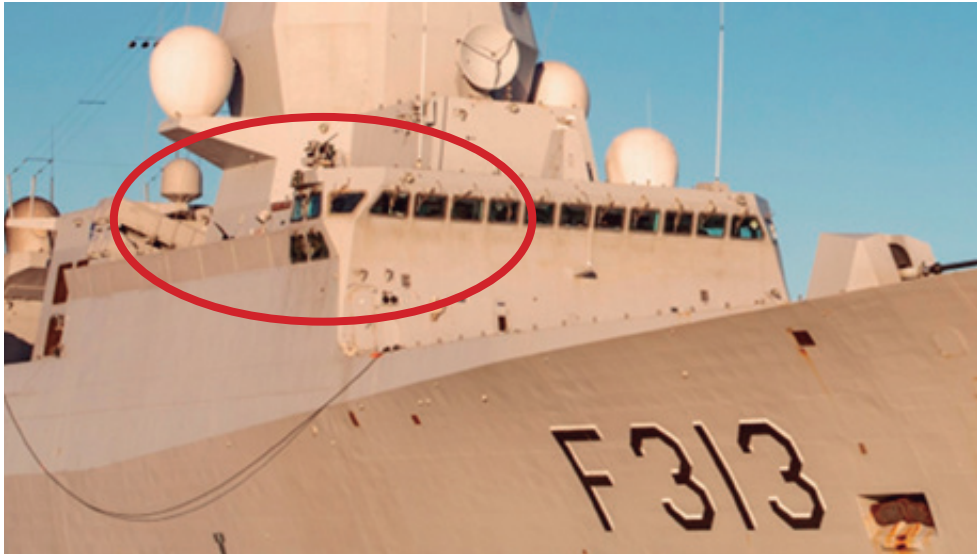
El diseño del casco y superestructura de la fragata responde a un concepto de furtividad, de tal manera que su forma tiene la finalidad de reducir su sección transversal de radar (RCS por sus siglas en inglés). Un detalle interesante es que los alerones de esta nave se encuentran cubiertos (ver figura 1) por lo que “los vigías tenían que cubrir guardia dentro del puente todo el tiempo”<sup>8</sup>.

Figura 1. Alerón de estribor de una fragata clase Fridtjof Nansen. Disponible en: <https://www.seaforces.org/marint/Norwegian-Navy/Frigate/F-313-HNoMS-Helge-Ingstad.htm>

- Es necesario realizar un análisis de las bondades y debilidades que se obtienen al priorizar la furtividad del diseño de un buque sobre la funcionalidad de los alerones abiertos que permiten una mejor visión y menos distracción a un puesto de guardia tan importante como el de vigía.

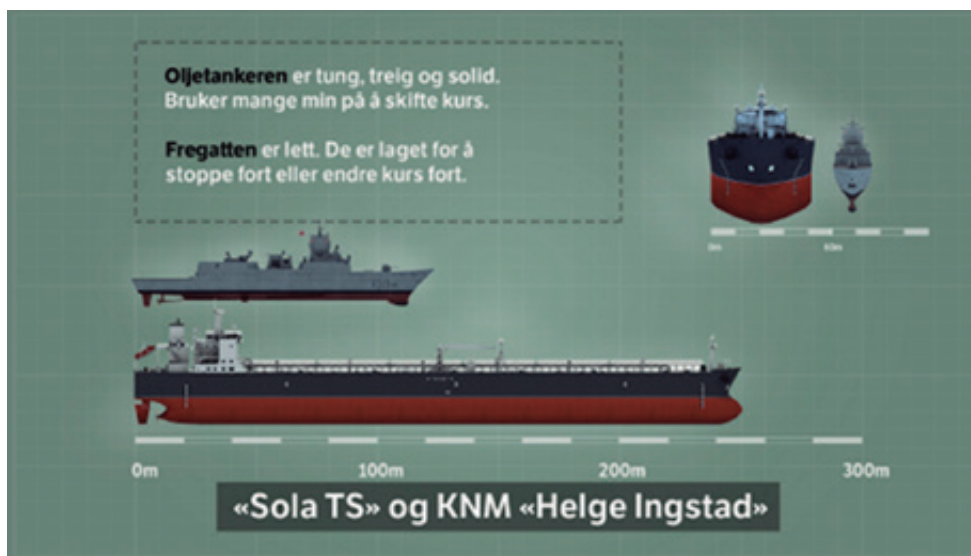
Tomando en cuenta las características antes descritas, en particular la diferencia de dimensiones (Ver figura 2), desplazamientos entre ambas naves y considerando la velocidad relativa de hasta veinticinco nudos a la que se aproximaron las embarcaciones con la clara limitación de maniobrabilidad del mercante al contar con un gran tonelaje y un solo eje; se puede imaginar el gran daño que recibió la fragata ante su desventaja dimensional en relación al mercante y la dificultad que tuvo este último para maniobrar con el fin de evitar la colisión ante tan rápida aproximación de la unidad de combate.

Figura 2. Diferencia de dimensiones entre la HNoMS Helge Ingstad y el Sola TS. Disponible en: [https://www.nrk.no/vestland/xl/dette-er-\\_sola-ts\\_-og-\\_helge-ingstad\\_-kollisjonen-1.14289883](https://www.nrk.no/vestland/xl/dette-er-_sola-ts_-og-_helge-ingstad_-kollisjonen-1.14289883)

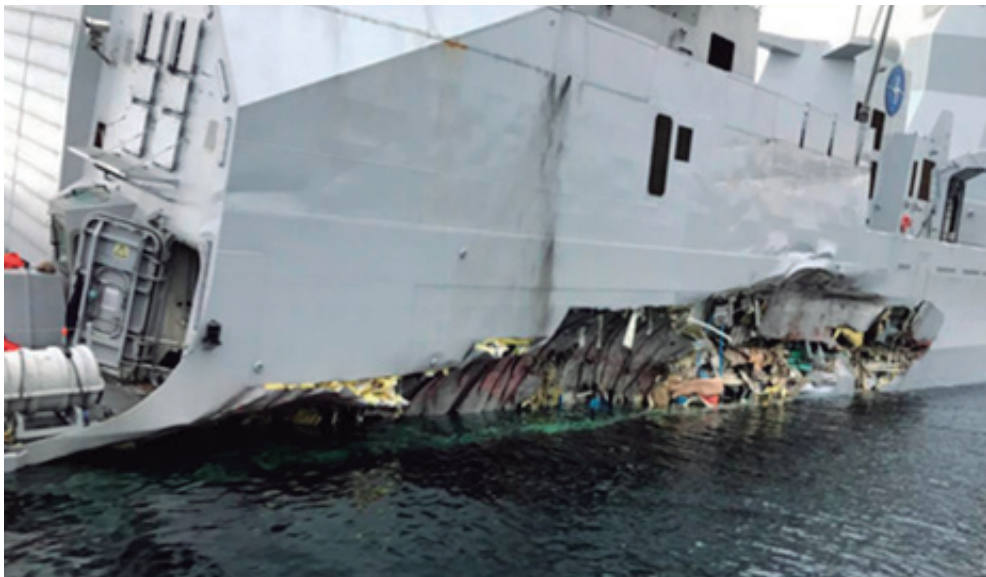
- 04:01:15 horas: se produjo la colisión, el ancla y escobén de estribor del tanquero *Sola TS* produjo un forado de “46 metros, afectando a 5 compartimentos estancos, la mayoría de los cuales estaba por encima de la línea de flotación”<sup>18</sup> (ver figura 3). El tanquero solamente recibió

Figura 3. Daños de la fragata HNoMS *Helge Ingstad*. Imagen obtenida de [https://www.aibn.no/Marine/Published-reports/2021-05-eng?WAF\\_IsPreview=true](https://www.aibn.no/Marine/Published-reports/2021-05-eng?WAF_IsPreview=true)

raspones en el escoben y borda de estribor, así como un pequeño forado al costado del escoben de dicha banda
