# El naufragio de la fragata HNOMS *Helge Ingstad* (F-313): ¿Una oportunidad para aprender?

## The sinking of the frigate HNOMS *Helge Ingstad* (F-313): An opportunity to learn?

**Resumen:** El presente artículo discute el caso del naufragio de la fragata HNoMS *Helge Ingstad* ocurrido luego de que el 8 de noviembre de 2018 colisionara con el tanquero comercial Sola TS en el fiordo de Hjelte, Noruega. El texto presenta argumentos de porqué este accidente lamentable es una oportunidad de aprendizaje para otras armadas.

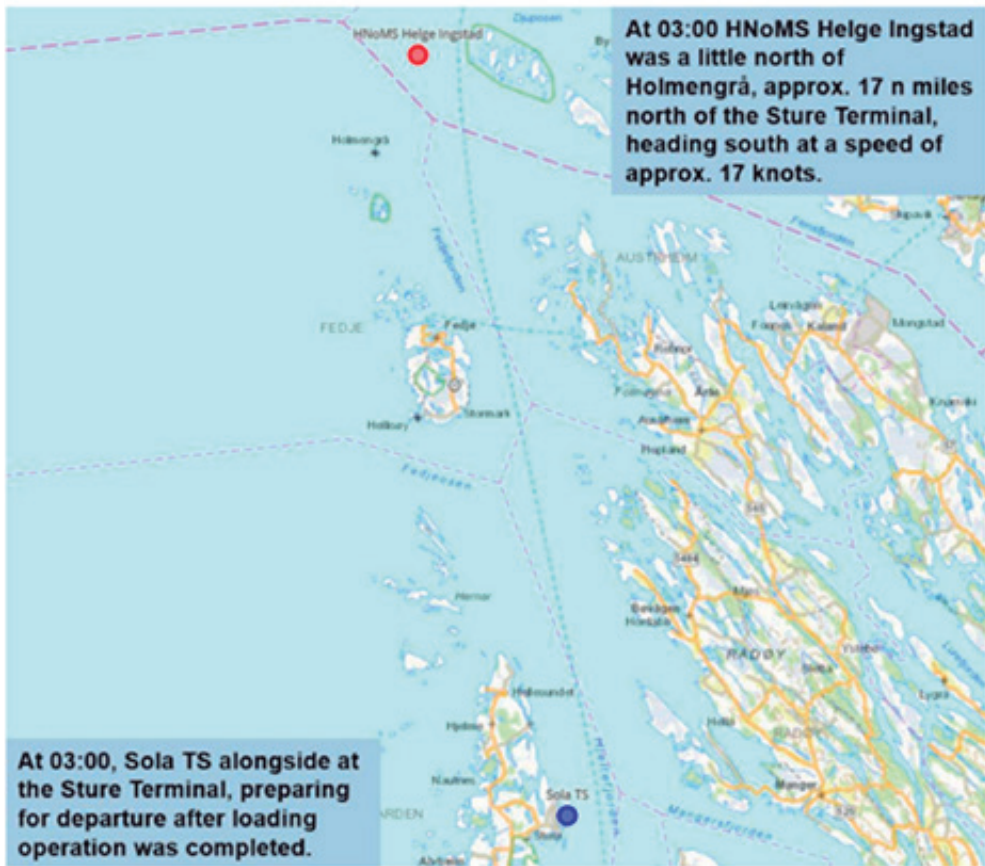
Figura 4. Área en donde sucedió la colisión. Imagen obtenida de [https://www.aibn.no/Marine/Published-reports/2019-08-eng?WAF\\_IsPreview=true](https://www.aibn.no/Marine/Published-reports/2019-08-eng?WAF_IsPreview=true).
